L.P.		KARTA EWIDENCYJNA ZABYTKU			
1. OBIEKT			5. MIEJSCOWOŚĆ	6. ADRES	
Zespół kościoła św. Mikołaja-kościół			Tarczyn	Osziela 1	
2. DATA POWSTANIA	3. AUTOR	4. MATERIAŁ		7. KOD POCZTOWY	8. NR EW. DZIAŁKI
pocz. XVI w., 1850 r.	-	cegła		05-555	246
18. FOTOGRAFIE			9. GMINA Tarczyn		
 			10. POWIAT piaseczyński		
			11. WOJEWÓDZTWO mazowieckie		
			12. OBECNA FUNKCJA kościół parafialny		
			13. RODZAJ UŻYTKOWANIA _____		
			14. WŁASNOŚĆ parafialna		
			15. LOKALIZACJA ARCHEOLOGICZNA		
			Nr obszaru AZP		
16. INFORMACJE O OCHRONIE			Nr i data wpisu do rejestru zabytków		
Zapis w planie zagospodarowania przestrzennego			1110/71, 2.09.1957		
17. RODZAJE ZAGROŻEŃ			- brak

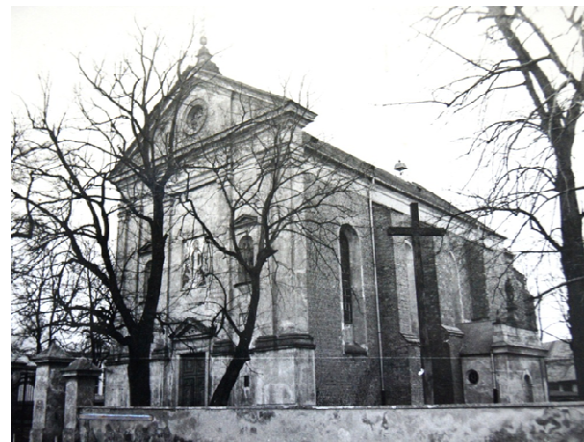
Zdjęcie archiwalne, WUOZ Radom

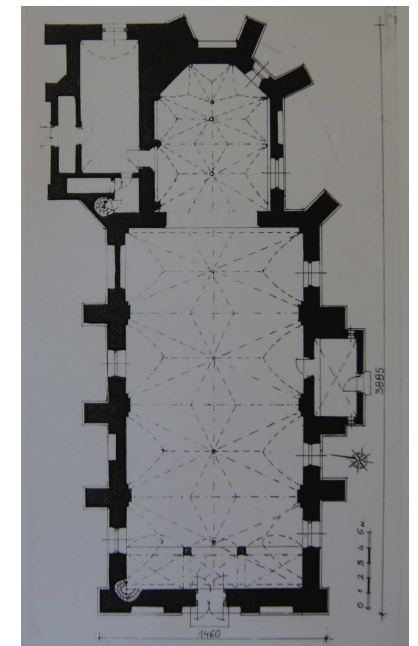
Rzut, WUOZ Radom
