L.P. 63		KARTA EWIDENCYJNA ZABYTKU			
1. OBIEKT			5. MIEJSCOWOŚĆ	6. ADRES	
Zespół zabudowań pofabrycznych - hala fabryczna I			Zduńska Wola	Kościelna 24	
2. DATA POWSTANIA	3. AUTOR	4. MATERIAŁ	7. KOD POCZTOWY	8. NR EW. DZIAŁKI	
1 ćw. XX w.	nieznany	cegła	98-220	400	
18. FOTOGRAFIE			9. GMINA Zduńska Wola		
  <p style="margin-top: 20px;">Główna hala produkcyjna</p>			10. POWIAT zduńskowolski		
			11. WOJEWÓDZTWO łódzkie		
			12. OBECNA FUNKCJA sklepy, restauracja		
			13. RODZAJ UŻYTKOWANIA _____		
			14. WŁASNOŚĆ prywatna		
15. LOKALIZACJA ARCHEOLOGICZNA			16. INFORMACJE O OCHRONIE		
			Nr obszaru AZP _____		
			Nr stanowiska na obszarze AZP _____		
			Nr i data wpisu do rejestru zabytków _____		
			Zapis w planie zagospodarowania przestrzennego _____		
19. SYTUACJA I ORIENTACJA			17. RODZAJE ZAGROZEŃ		
 			- brak		
			- brak bieżącej konserwacji

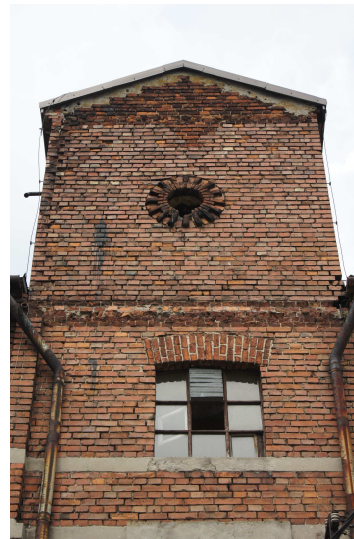
Ściana klatki schodowej

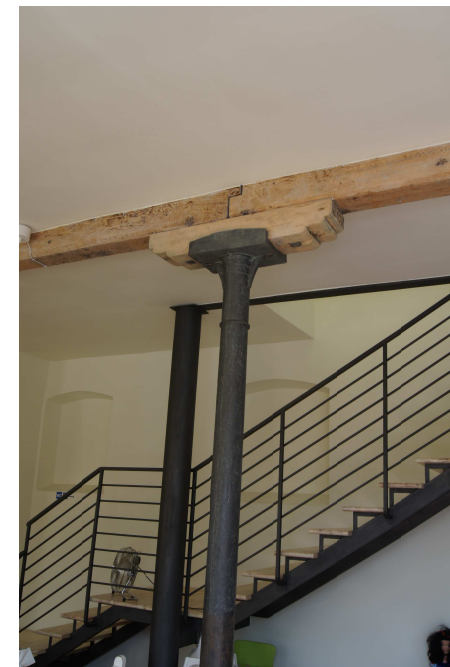
Zachowane żeliwne słupy wewnątrz
