L.P. 30		KARTA EWIDENCYJNA ZABYTKU			
1. OBIEKT Klub garnizonowy			5. MIEJSCOWOŚĆ Hrubieszów	6. ADRES Dwernickiego 44	
2. DATA POWSTANIA XIX/XX w.	3. AUTOR —	4. MATERIAŁ cegła	7. KOD POCZTOWY 22-500	8. NR EW. DZIAŁKI 1507/158	
18. FOTOGRAFIE   Widok ogólny   Detail  			9. GMINA Hrubieszów		
			10. POWIAT hrubieszowski		
			11. WOJEWÓDZTWO lubelskie		
			12. OBECNA FUNKCJA pustostan		
			13. RODZAJ UŻYTKOWANIA _____		
			14. WŁASNOŚĆ prywatna		
			15. LOKALIZACJA ARCHEOLOGICZNA Nr obszaru AZP Nr stanowiska na obszarze AZP		
			16. INFORMACJE O OCHRONIE Nr i data wpisu do rejestru zabytków _____ Zapis w planie zagospodarowania przestrzennego _____		
17. RODZAJE ZAGROZEŃ - brak bieżącej konserwacji

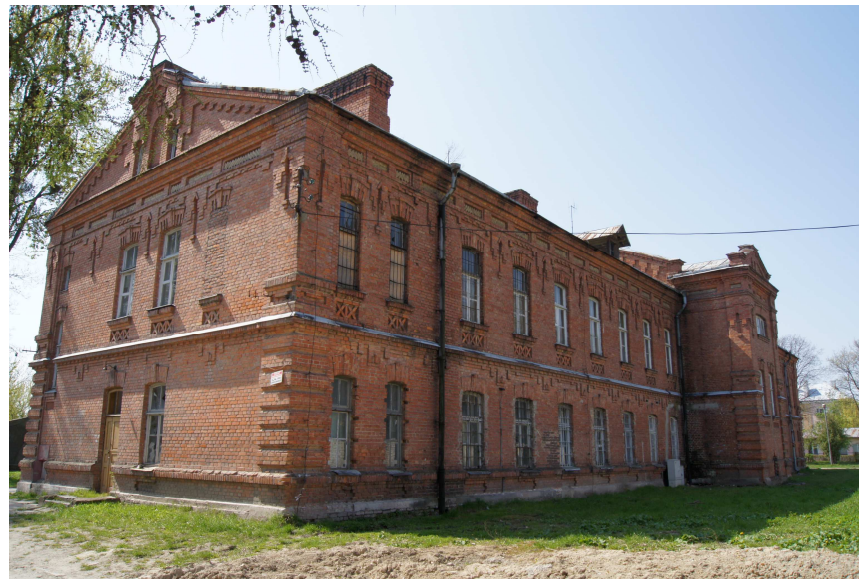
Elewacja tylna

Budynek w stanie dostatecznym, w trakcie remontu. Miejscowe, włosowate spękania muru, ubytki cegieł, dzika roślinność porastająca gzyms, braki odcinków rur spustowych, korozja rynien.

Należy wykonać generalny remont obiektu poprzedzony projektem budowlanym i programem prac konserwatorskich. Przed przystąpieniem do docelowego remontu w trybie pilnym należy wykonać uzupełnienie rynien i rur spustowych, usunąć nieinwazyjnie porastającą mury roślinność.
